ARBORIZAÇÃO DE RUAS E ACESSIBILIDADE NO BAIRRO CENTRO DE CURITIBA-PR

STREETS TREE PLANTING AND ACCESSIBILITY IN CURITIBA'S DOWNTOWN NEIGHBORHOOD

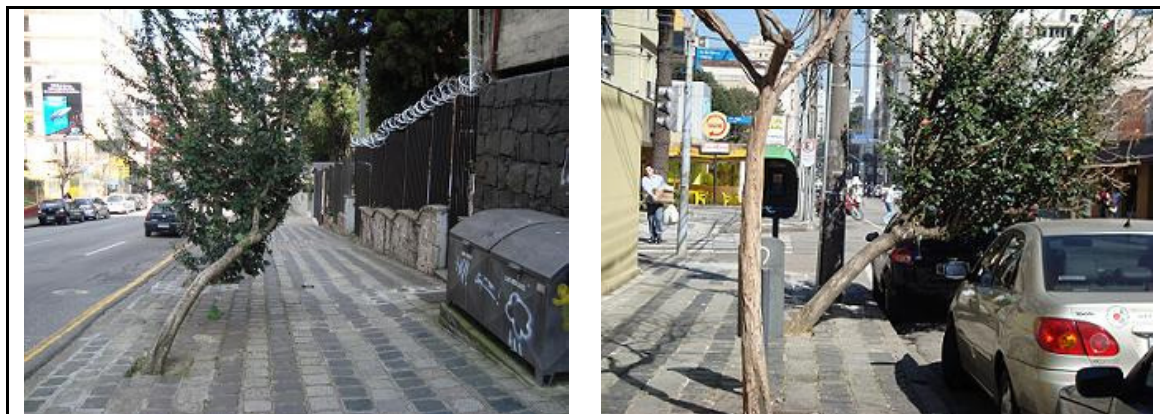
A falta da conformidade no fuste (tortuosidade) pode ser proveniente da falta de manejo, problemas na condução e tutoramento da planta em estágio de muda, ou ainda, a proximidade das construções às árvores. A tortuosidade pode tanto afetar o acesso aos pedestres como também para os veículos, como pode ser observado na figura 3. O caso da acentuada tortuosidade do Hibisco também está associado à estrutura do caule que possui

bastante flexibilidade. Além disso, a referida espécie é inapropriada para as ruas porque não é uma espécie arbórea e sim arbustiva.

FIGURA 3. Exemplos de tortuosidade em *Hibiscus rosa-sinensis* L. nas calçadas do Centro de Curitiba-PR.

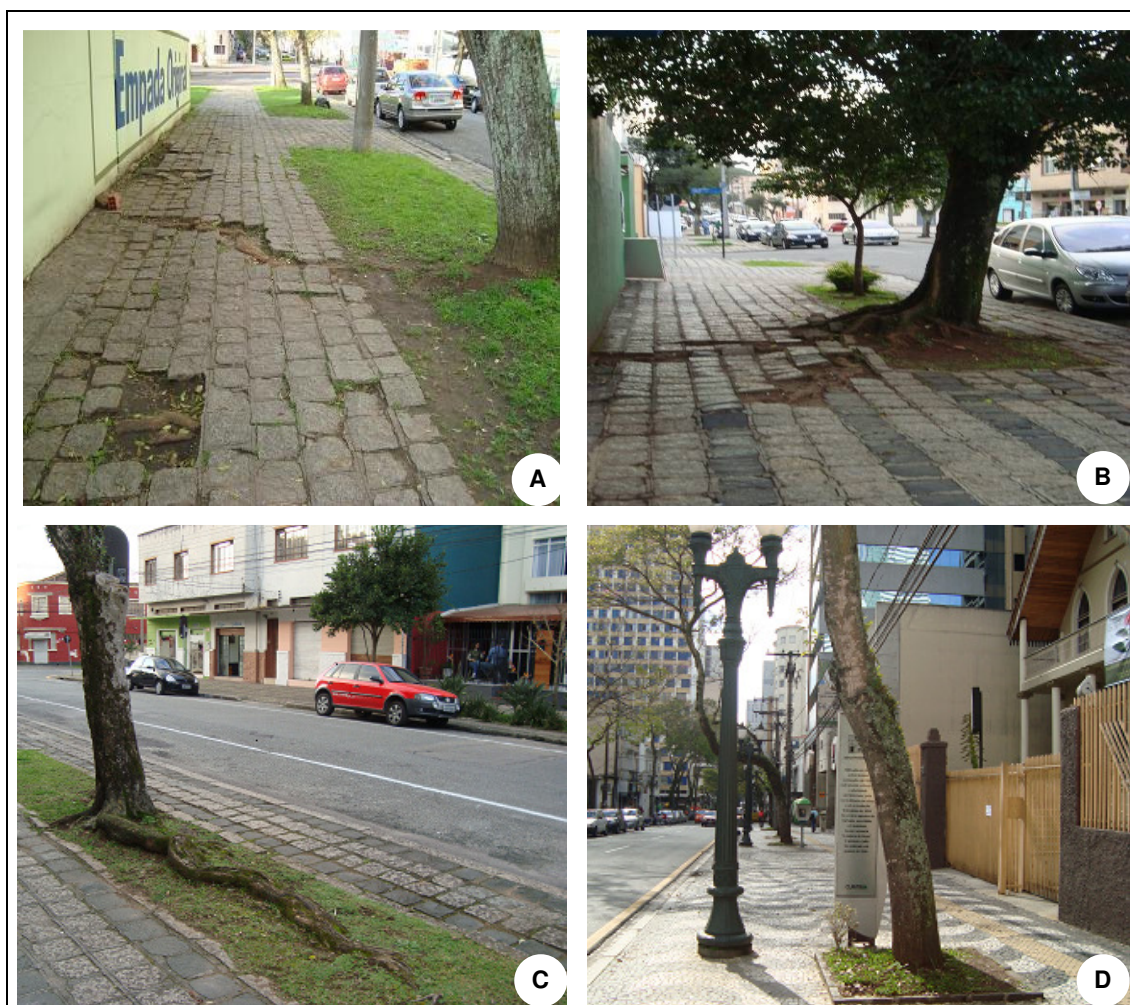
A destruição de calçadas por interferência das raízes faz parte do elenco de problemas que dificultam a acessibilidade nos centros urbanos. A figura 5 mostra exemplos referentes à condição de raízes que foram avaliadas sob três categorias, sendo: R1 – raízes superficiais no passeio (Figura 5A e 5B); R2 – raízes superficiais no canteiro (Figura 5C) e R3 – raízes subterrâneas (Figura 5D).

FIGURA 5. Exemplos do desenvolvimento de raiz na arborização de ruas no centro de Curitiba-PR. A e B: Raízes do tipo R1. C: Raiz do tipo R2. D: Raiz do tipo R3.

As espécies classificadas como R2 (Figura 5C) podem apresentar raízes superficiais e não configurar problemas para acessibilidade, pois, a área do canteiro permite o desenvolvimento radicular.

Segundo Biondi e Althaus (2005) o ideal para as calçadas é o uso de espécie com raiz pivotante para evitar rachaduras nas calçadas e construções. Desse modo, as raízes que não impedem a fluência do trânsito de pedestres são consideradas as do tipo R1 e R2.
